**BROD d.o.o. u stečaju**

# FOTOELABORAT

**MJERE SIGURNOSTI NA EKSPLOATACIJSKOM POLJU MLADA VODICA**

Podcrkavlje, prosinac, 2024.

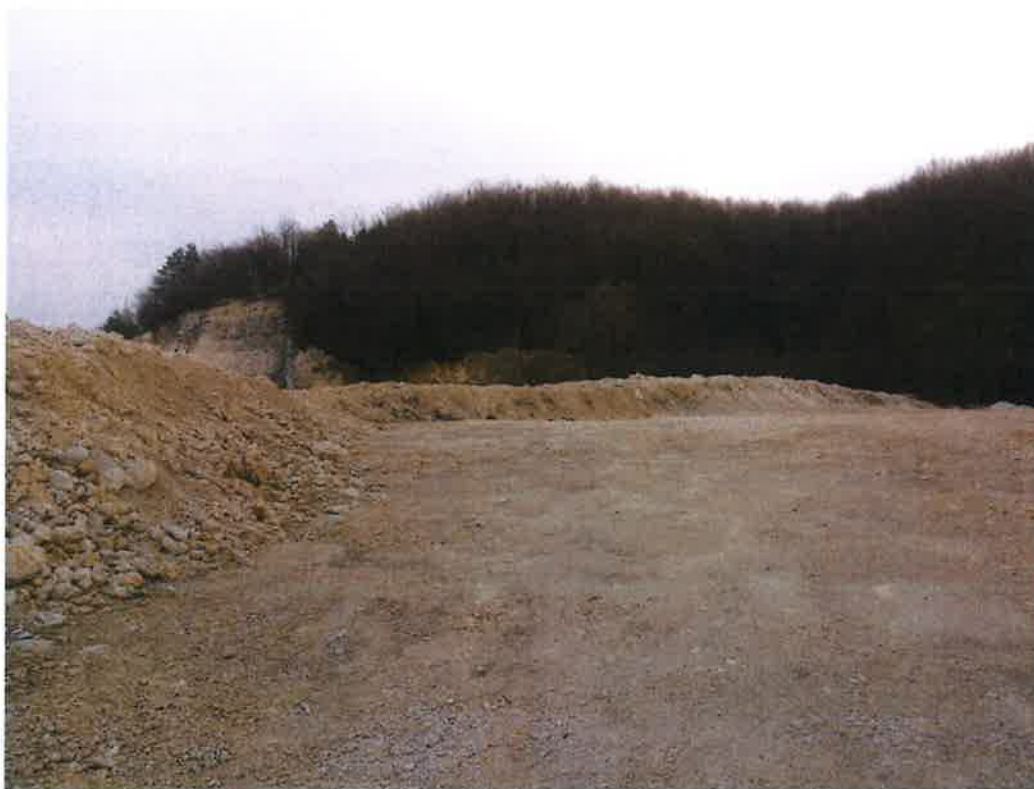
U toku izvođenja rudarskih radova izrađivane su zaštitne bankine po rubovima radnih etaža, platoa i pristupnog puta. Zaštitne bankine izrađene su nasipanjem jalovinskog materijala.

Izgled zaštitne bankine

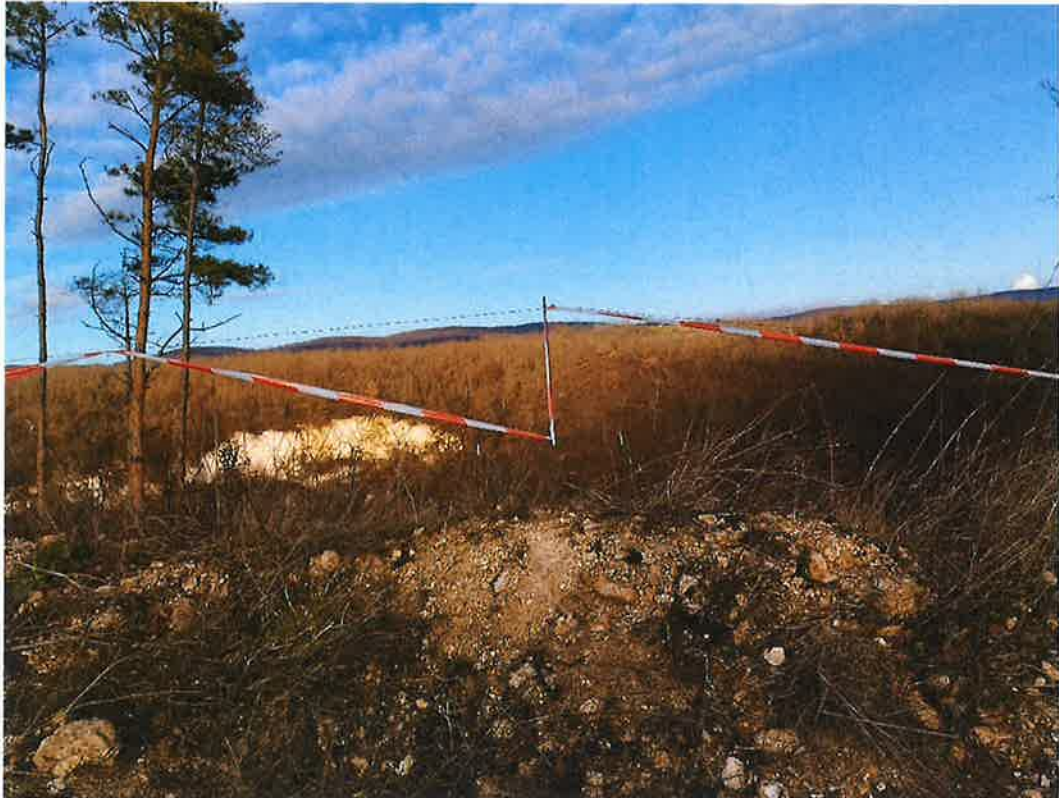
Oko svih ostalih opasnih područja postavljena je improvizirana zaštitna ograda. Zaštitna ograda izrađena je pomoću metalnih stupića, paljene žice i trake za označavanje. Zaštitna ograda izvedena je razvlačenjem dva reda paljene žice i jednog reda crveno-bijele trake zbog bolje uočljivosti. Ograda je izvedena oko cijelog eksploatacijskog polja te ja na taj način formiran „krug“ koji sprječava pristup svim opasnim predjelima na eksploatacijskom polju.

Zaštitna ograda

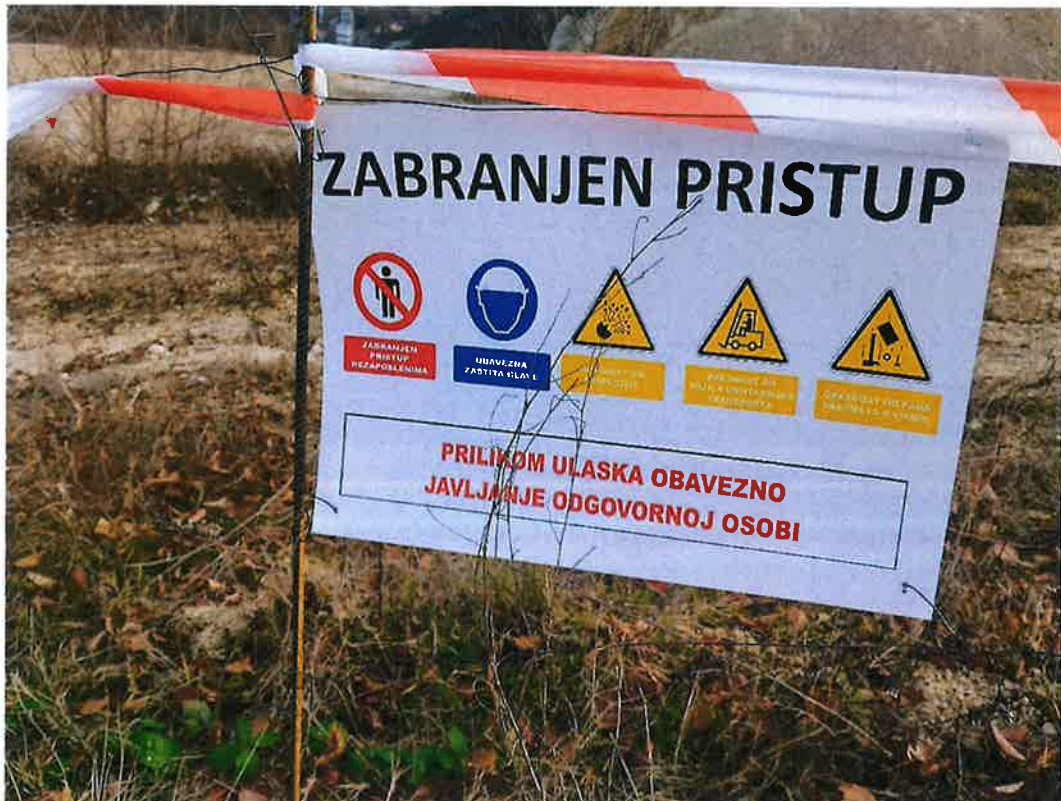
Na svakih 50 m zaštitne ograde postavljene su table sa upozorenjima o mogućim opasnostima. Na svakom mjestu gdje postoji šumski put koji ulazi u eksploatacijsko polje obavezno je postavljena tabla sa upozorenjima.

Tabla sa upozorenjima

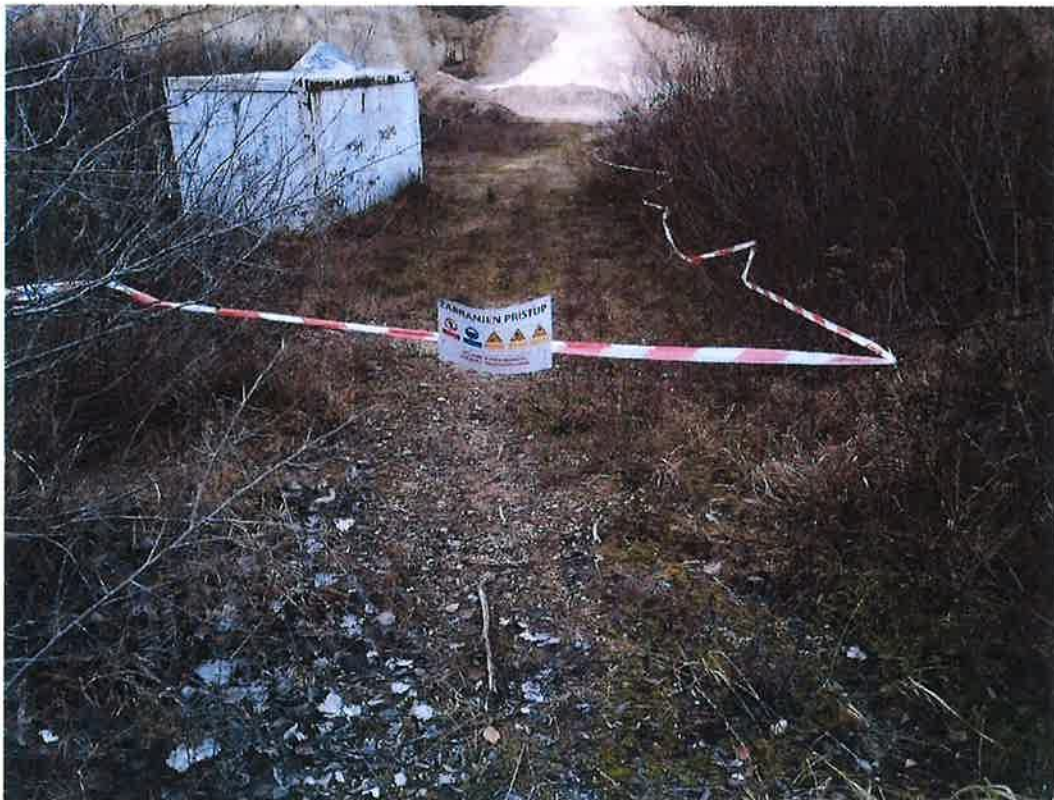
Tabla na ulazu šumskog puta

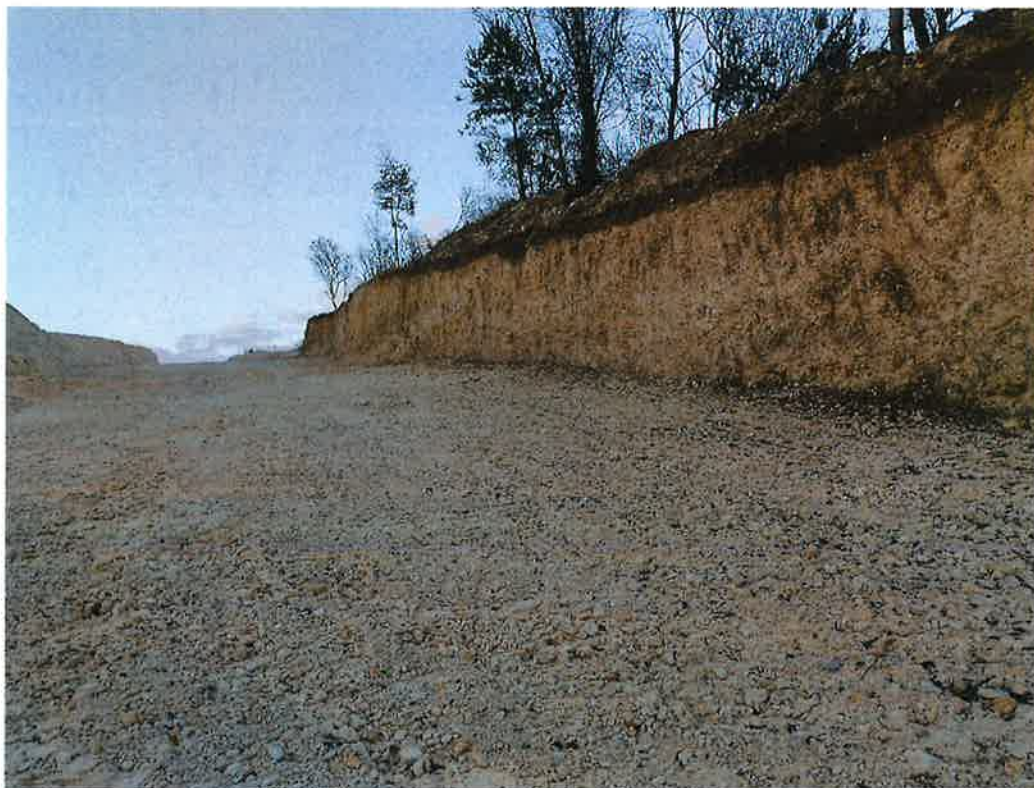
Na jednom dijelu pristupnog puta postoji zaštitna bankina visine 3-5 m. Na tom dijelu nije potrebno postaviti zaštitnu ogradu već je ograda spojena sa zaštitnom bankinom.

Zaštitna bankina preko 3 m

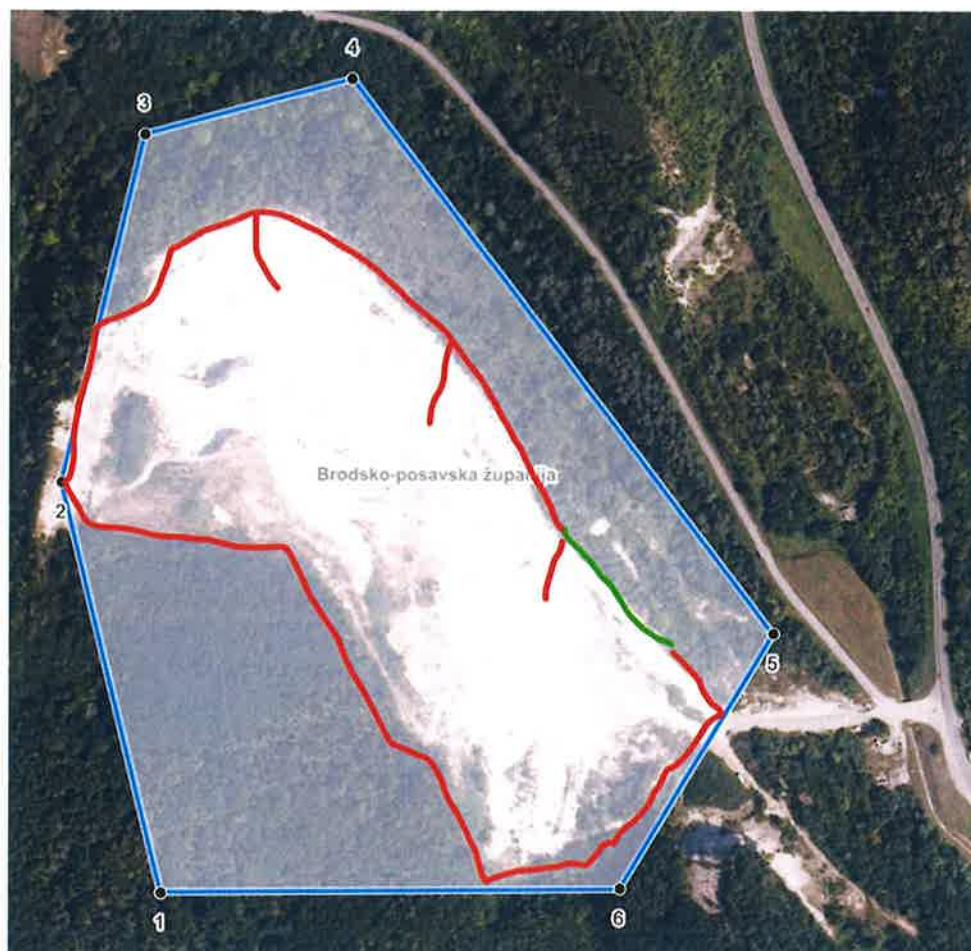
Skica postavljene zaštitne ograde

- Granica eksploatacijskog polja „Mlada vodica“
- Postavljena zaštitna ograda
- Zaštitna bankina visine preko 3m

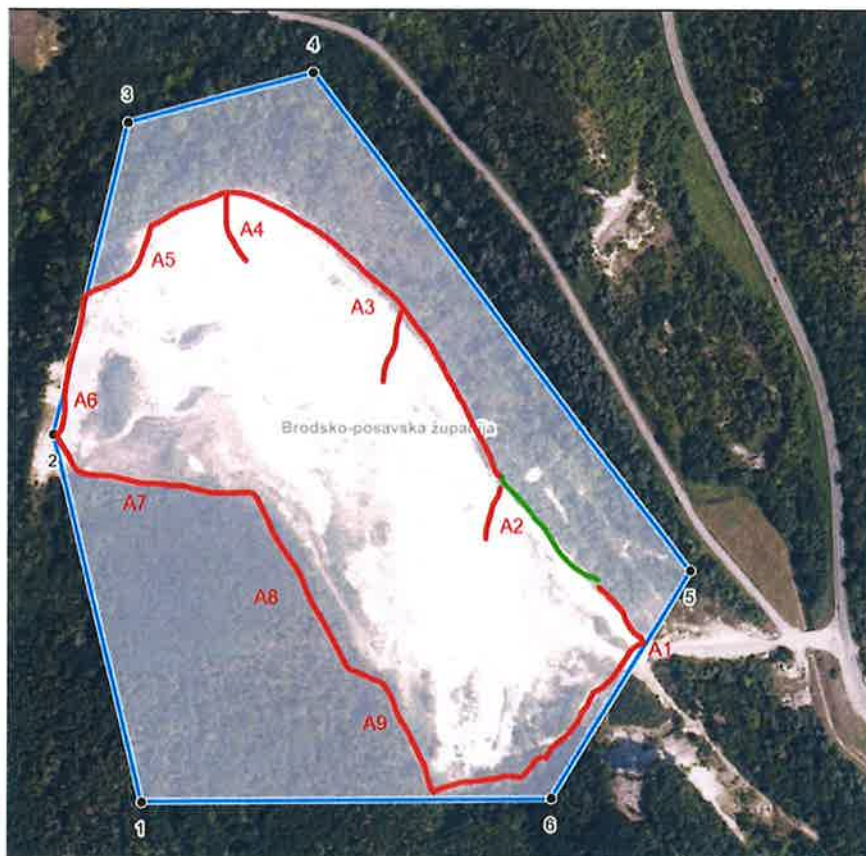
Skica sa pozicijama A1-A9 na kojima su nastale fotografije

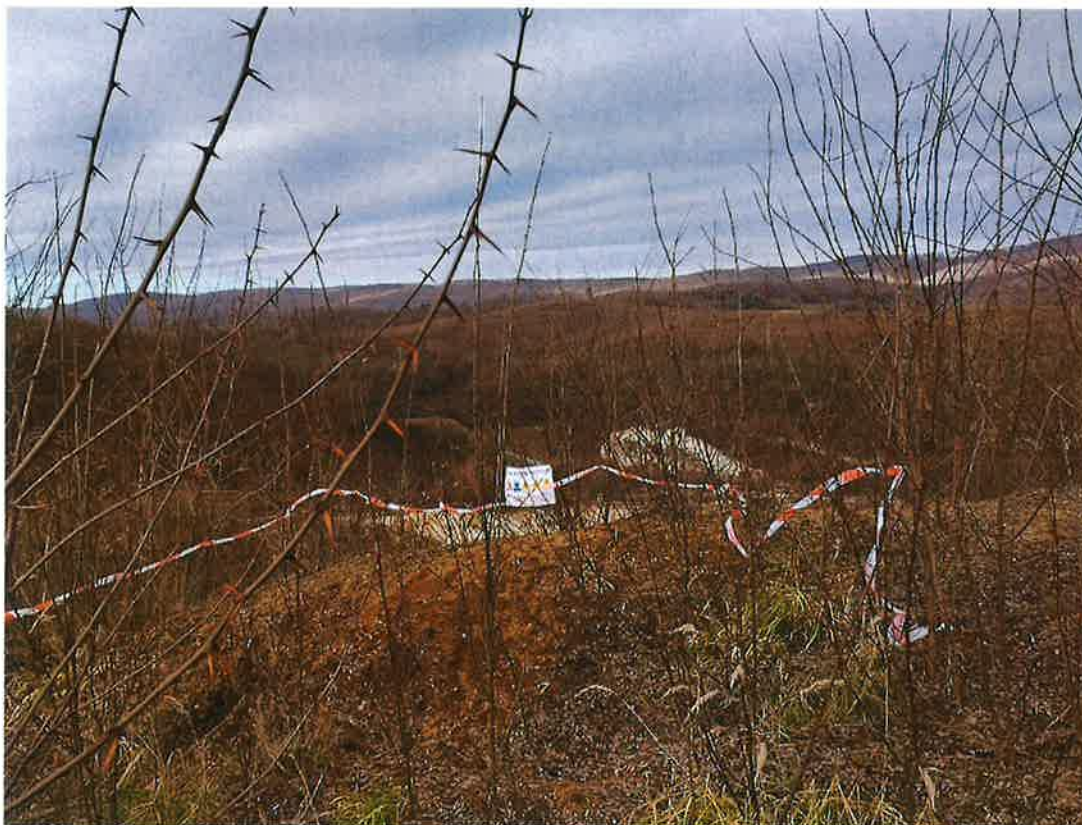
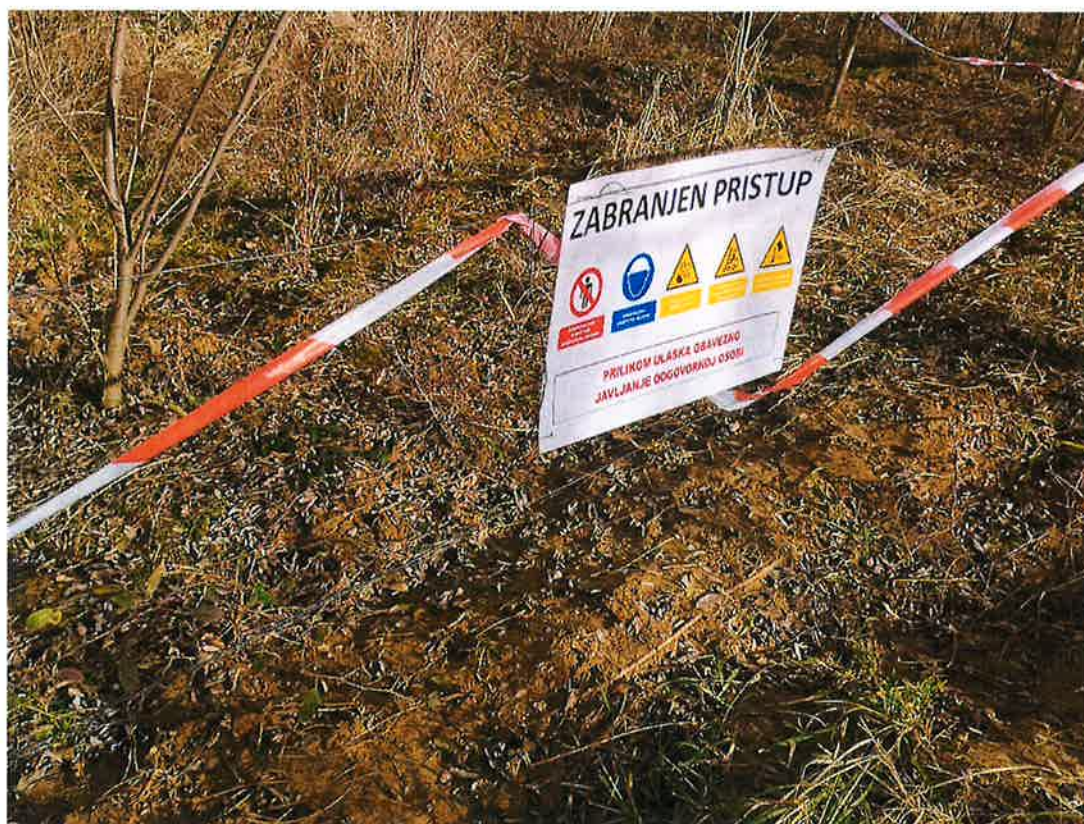
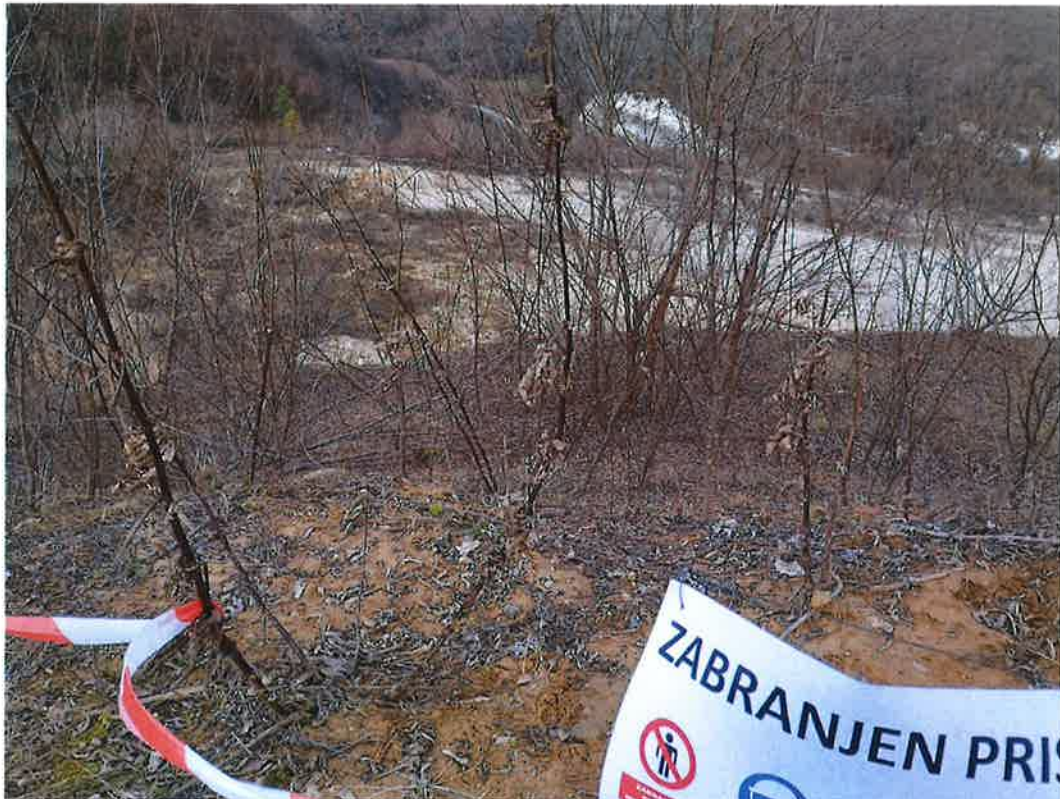
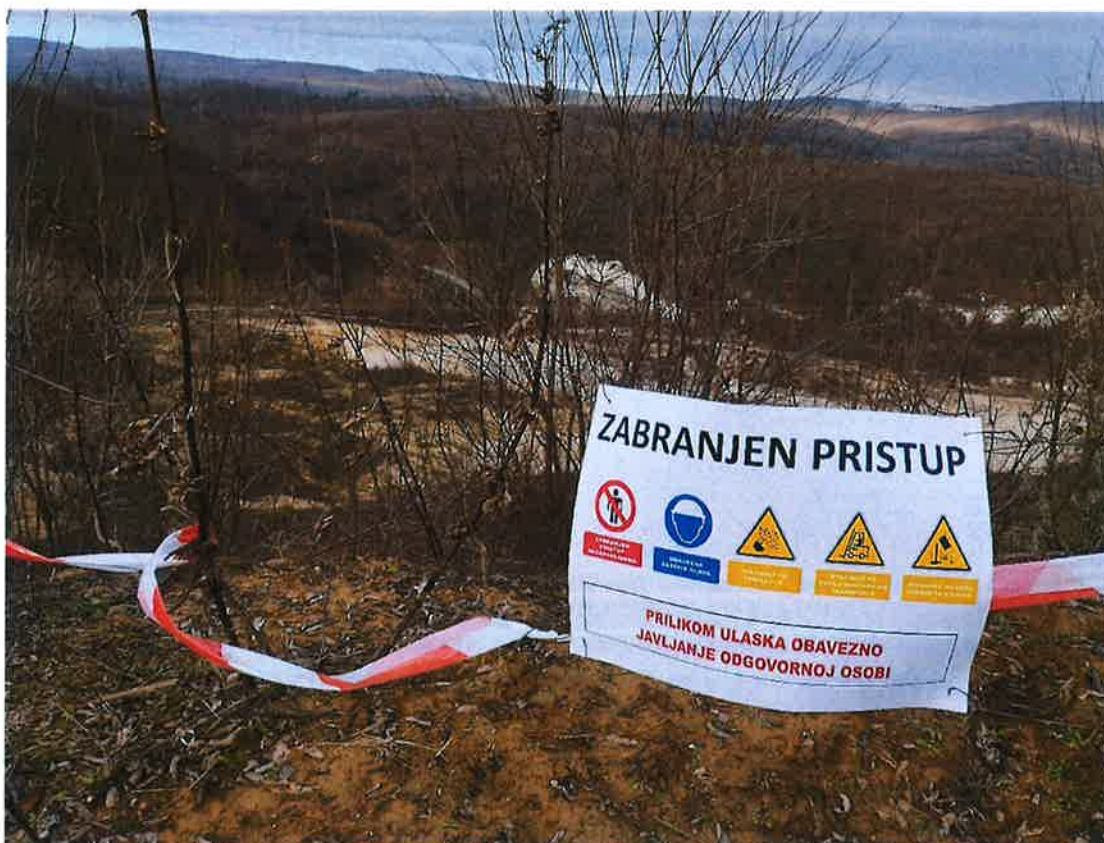
### 3.3. Fotografije oko pozicije A7

U pozadini se vidi zaštitna ograda uz pristupni put
