**Predmet:** Procjena vrijednosti rabljenog građevinskog stroja,  
bagera, O&K RH8 PMS/LC-600, VIN: 1160692083569,  
na dan 22.1.2026.g.

## **PROCJENU VRIJEDNOSTI STROJA**

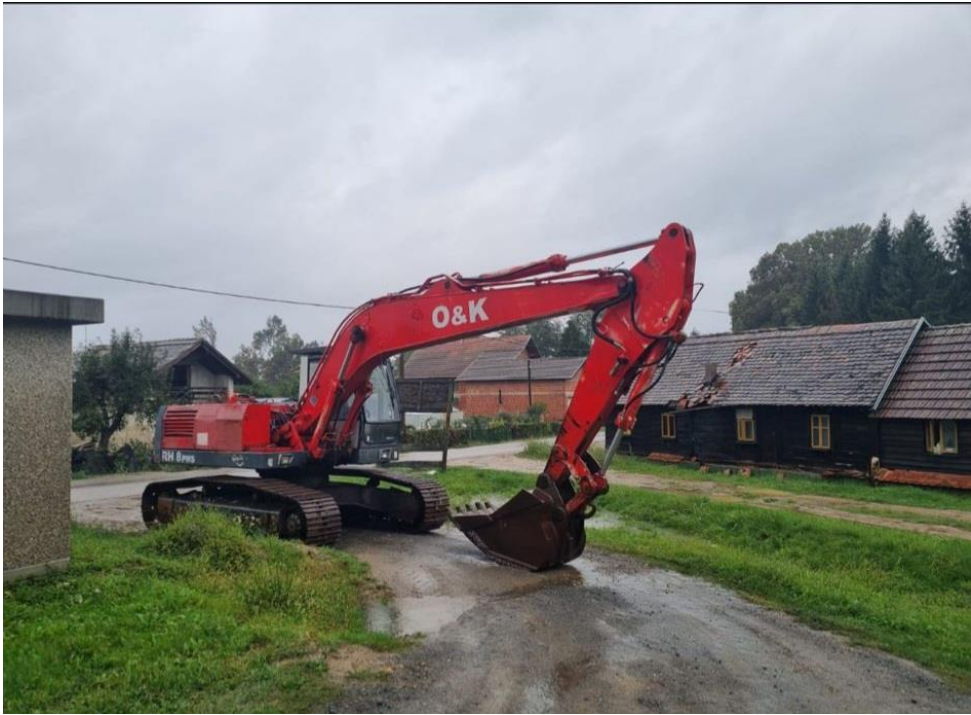
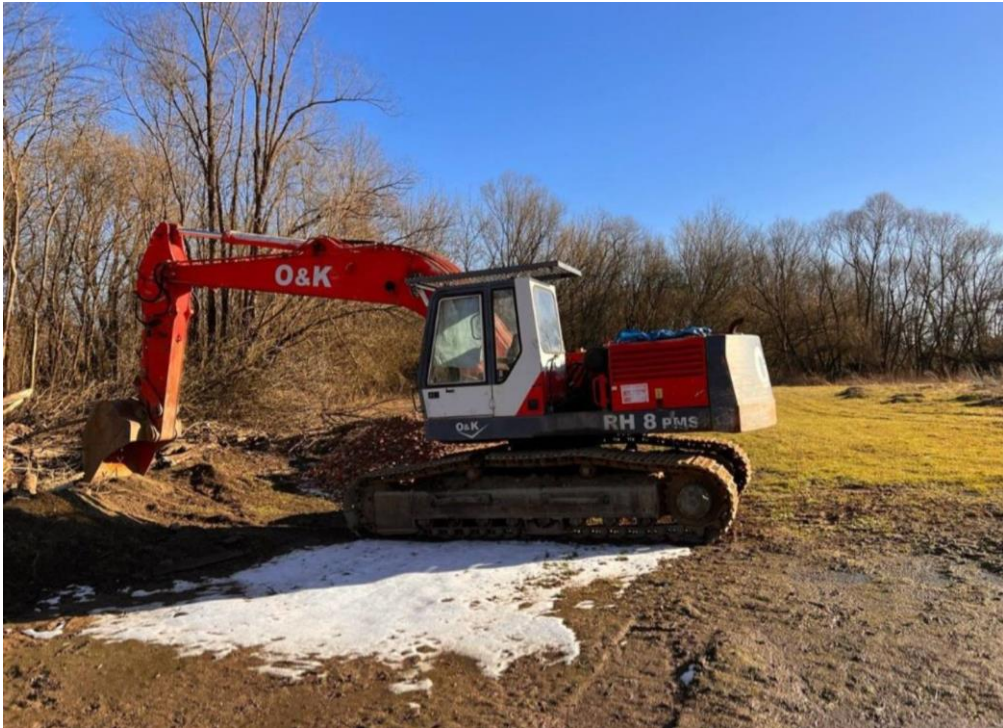
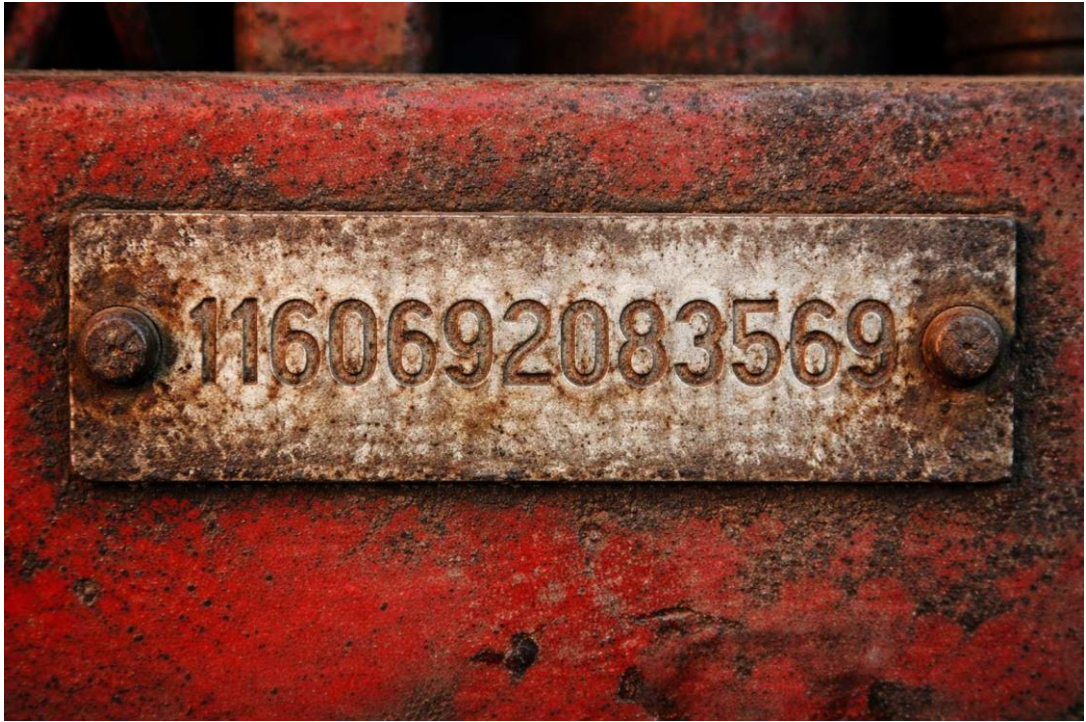
- Fotografije predmetnog stroja

Motor -neispravan, ispravnost ostalih sklopova nije bilo moguće utvrditi iz razloga nemogućnosti pokretanja stroja

Hidraulični sklopovi stroja -zauljeni, potrebna reparacija

Zglobovi radne ruke -velika zračnost, potrebna reparacija

U predmetni stroj je potrebno uložiti znatna financijska sredstva da bi se isti doveo u stanje tehničke ispravnosti.
