**VJEŠTAČENJE VRIJEDNOSTI
ČAMCA 145-VK I PRIKOLICE VK 812-ED
METODA MRS16**

U Vinkovcima, 23. studeni 2022. god.

PREDMET: VJEŠTAČENJE VRIJEDNOSTI ČAMCA 145-VK I PRIKOLICE VK 812-ED

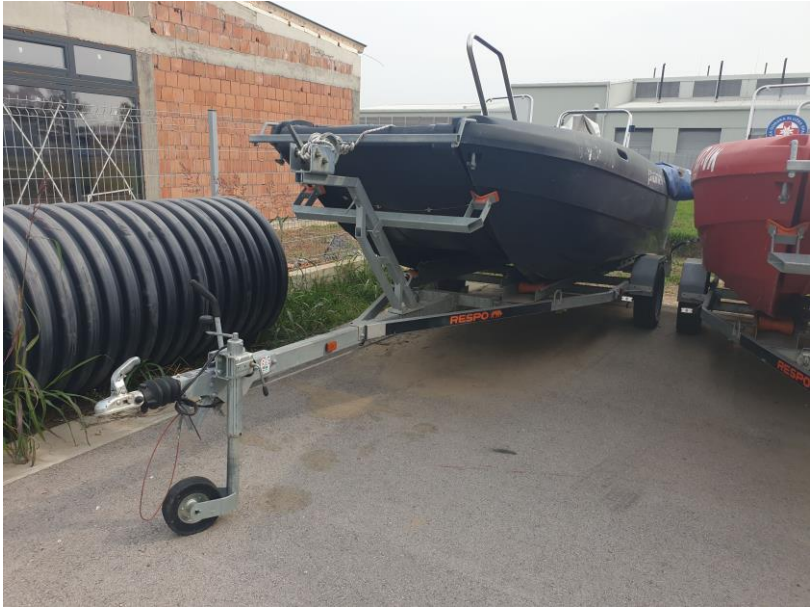
Naziv	Vještačenje vrijednosti PRIKOLICE VK 812-ED	
Slika

TEHNIČKI PODACI O PRIKOLICI VK 812-ED		
VRSTA:		O2
MARKA:		Respo
TIP:		210DC
MODEL:		210DC
BOJA VOZILA:		SIVA
BROJ ŠASIJE		V610210DCHE000174
OBLIK KAROSERIJE:		OTVORENA ZA PRIJEVOZ BRODOVA
PROIZVOĐAČ:		RESPO
DRŽAVA PROIZVODNJE:		-
GODINA PROIZVODNJE:		2017.
DATUM PRVE REGISTRACIJE:		5.6.2017.
MJESTA ZA SJEDENJE:		-
MJESTA ZA STAJANJE:		-
MJESTA ZA LEŽANJE:		-
DOPUŠTENA NOSIVOST:		850 kg
MASA PRAZNOG VOZILA:		500 kg
NAJVEĆA DOPUŠTENA MASA:		1350 kg
MAKSIMALNA BRZINA:		140 km/h
DOPUŠTENA NOSIVOST – PREDNJA		- kg
DOPUŠTENA NOSIVOST – STRAŽNJA		- kg
DOPUŠTENA NOSIVOST – SREDNJA		- kg
BROJ OSOVINA		1
BROJ POGONSKIH OSOVINA		-
VRSTA MOTORA		-
SNAGA MOTORA U kW:		-
BROJ OKRETAJA U MINUTI		-
RADNI OBUJAM MOTORA U cm ³		-
DUŽINA VOZILA:		6750 mm
VISINA VOZILA:		1550 mm
ŠIRINA VOZILA:		2290 mm
BROJ KOTAČA:		2
GUSJENICE:		NE
VELIČINA PNEUMATIKA – PREDNJI:		185 R14c
VELIČINA PNEUMATIKA – SREDNJI:		-

VELIČINA PNEUMATIKA – ZADNJI:		-
VRSTA KOČNICA:		-
KUKA:		NE
VITLO:		NE

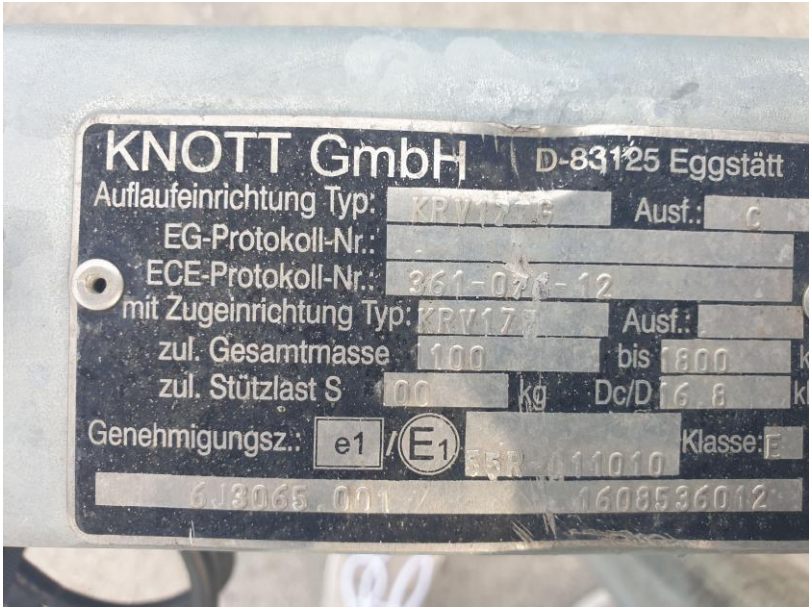
Naziv	Vještačenje vrijednosti PRIKOLICE VK 812-ED	
Slike

STANJE VOZILA:		
	BROJ PRIJEĐENIH KILOMETARA:	-
	STANJE GUMA:	SREDNJE, ISTROŠENOST OKO 20%
	STANJE PODVOZJA:	UREDNO
	STANJE LIMA / LAKA:	UREDNO
	STANJE PLASTIČNIH OBLOGA:	UREDNO
	STANJE PREDNJIH SVJETALA:	-
	STANJE MOTORA:	-
	STANJE HIDRAULIČKIH VODOVA:	-
	STANJE TEREKNOG PROSTORA:	-
	STANJE PUTNIČKOG PROSTORA:	-
	STANJE UPRAVLJAČKIH UREĐAJA:	-
	STANJE SJEDALA:	-
	STANJE OBLOGA I TAPACIRUNGA U KABINI VOZILA	-
	STANJE LEŽAJA:	UREDNO
	STAKLA NA VOZILU:	-
	UKRASNE LETVE I ZAŠTITE	-
	STANJE KOČNICA:	-
	STANJE POKAZIVAČA SMJERA:	UREDNO
	STANJE OSTALIH SVJETL. OZNAKA:	UREDNO
	STANJE KOČNIČKIH SVJETLOSNIH OZNAKA:	UREDNO
	STANJE KLIMA UREĐAJA:	-
	STANJE UPRAVLJAČA :	-
	STANJE UREĐAJA ZA GRIJANJE:	-
	POKAZATELJA VEĆIH OŠTEĆENJA, HRĐE I KOROZIJE NA VOZILU:	NE
	OPĆE STANJE VOZILA:	ZA VOZILO NIJE DOSTAVLJENA SERVISNA KNJIGA. VIDLJIVI MANJI TRAGOVI UPORABE. ZA DOVOĐENJE U ISPRAVNO STANJE NISU NUŽNA ULAGANJA U VOZILO.

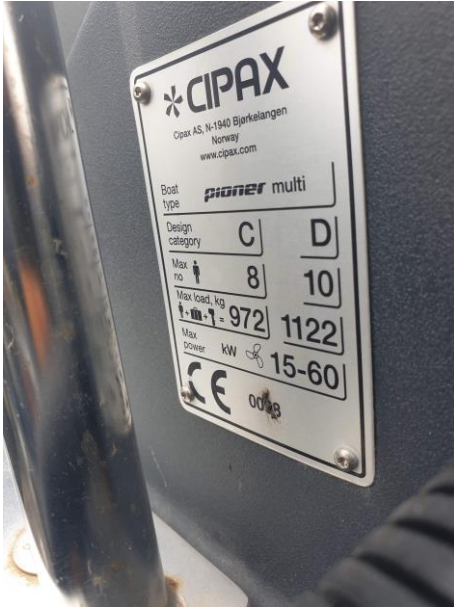
Naziv	Vještačenje vrijednosti ČAMCA 145-VK	
Slike

Naziv	Vještačenje vrijednosti ČAMCA 145-VK	
Slika	 	
TEHNIČKI PODACI O ČAMCU 145-VK		
	VRSTA:	TRIMARAN, ČAMAC
	MARKA:	Pioner Multi 3
	TIP:	Multi 3
	MODEL:	-
	BOJA VOZILA:	Crvena
	BROJ ŠASIJE	NO-DYPP198D717
	OBLIK KAROSERIJE:	OTVORENI
	BROJ OSOBA:	10
	BROJ PUTNIKA:	9
	GODINA PROIZVODNJE:	2017.
	MATERIJAL GRADNJE:	PE-HD
	MOTOR:	VANBRODSKI
	PROIZVOĐAČ MOTORA:	YAMAHA
	SERIJSKI BROJ MOTORA:	6D7-1019380
	SNAGA MOTORA:	58,80 kW

STANJE VOZILA:		
	BROJ PRIJEĐENIH KILOMETARA:	-
	STANJE GUMA:	-
	STANJE DONJEG DIJELA TRUPA:	UREDNO, MANJA OŠTEĆENJA
	STANJE BOKOVA:	UREDNO
	STANJE OBLOGA:	UREDNO
	STANJE SVJETALA I SVJETLOSNIH OZNAKA:	UREDNO
	STANJE MOTORA:	UREDNO
	STANJE HIDRAULIČKIH VODOVA:	-
	STANJE TEREĆNOG PROSTORA:	-
	STANJE PUTNIČKOG PROSTORA:	UREDNO
	STANJE UPRAVLJAČKIH UREĐAJA:	-
	STANJE SJEDALA:	UREDNO
	STANJE OBLOGA I TAPACIRUNGA U KABINI VOZILA	-
	STAKLA NA PLOVILU:	-
	UKRASNE LETVE I ZAŠTITE	-
	STANJE UPRAVLJAČA :	UREDNO
	POKAZATELJA VEĆIH OŠTEĆENJA, HRĐE I KOROZIJE NA VOZILU:	NE
	OPĆE STANJE VOZILA:	ZA VOZILO NIJE DOSTAVLJENA SERVISNA KNJIGA. VIDLJIVI MANJI TRAGOVI UPORABE. ZA DOVOĐENJE U ISPRAVNO STANJE NISU NUŽNA ULAGANJA U VOZILO.
