PROCJENA VRIJEDNOSTI VOZILA RENAULT MASTER 2.5 DCI

Broj predmeta : 20230010

U VALPOVU , 27.09.2023. g.

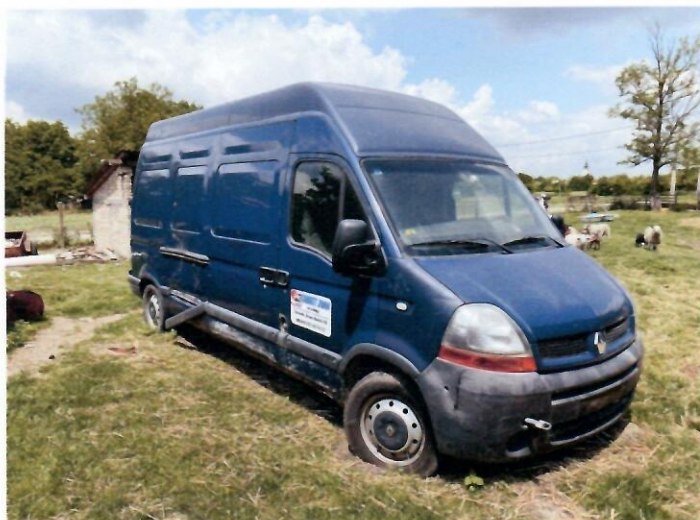
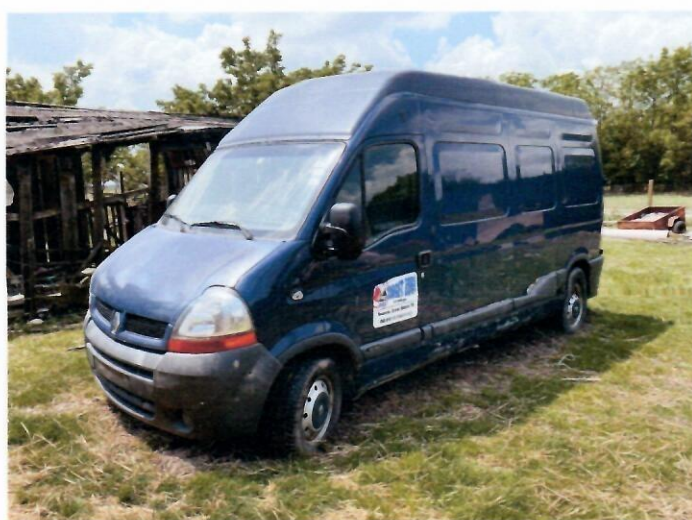
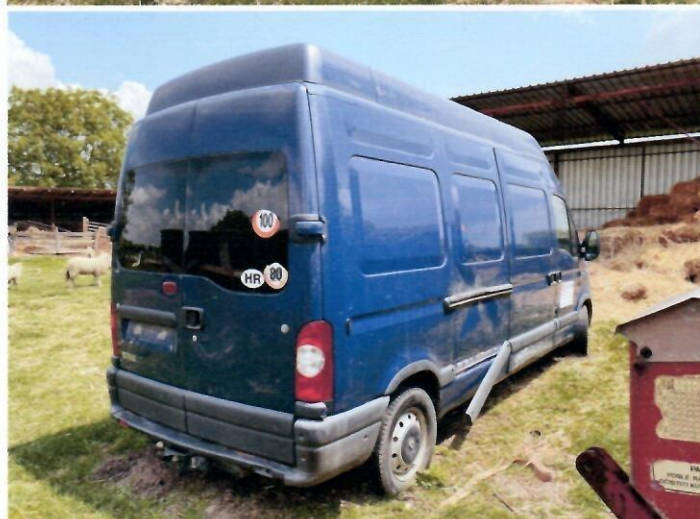
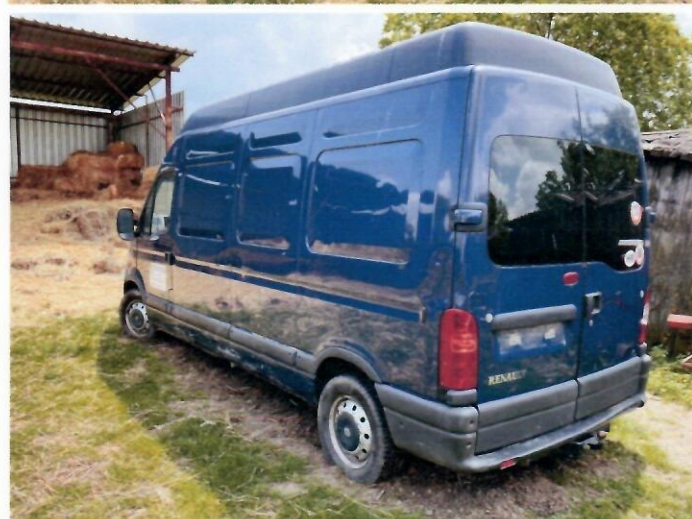
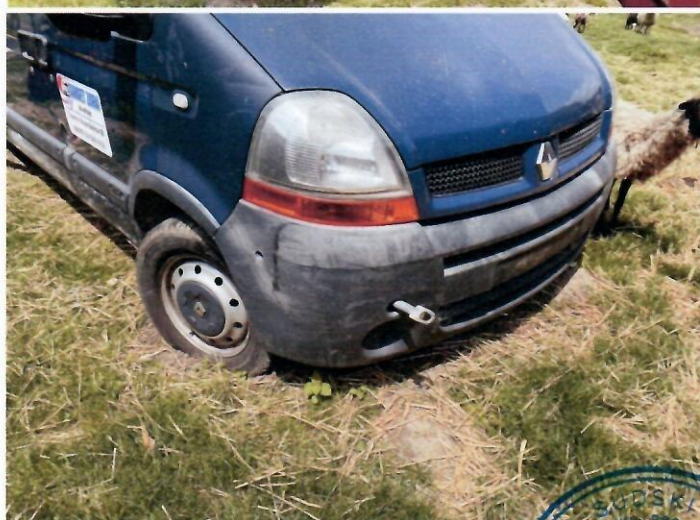
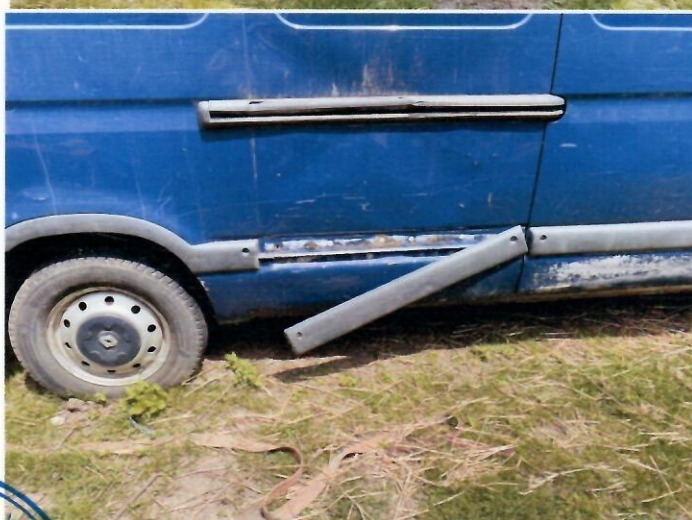
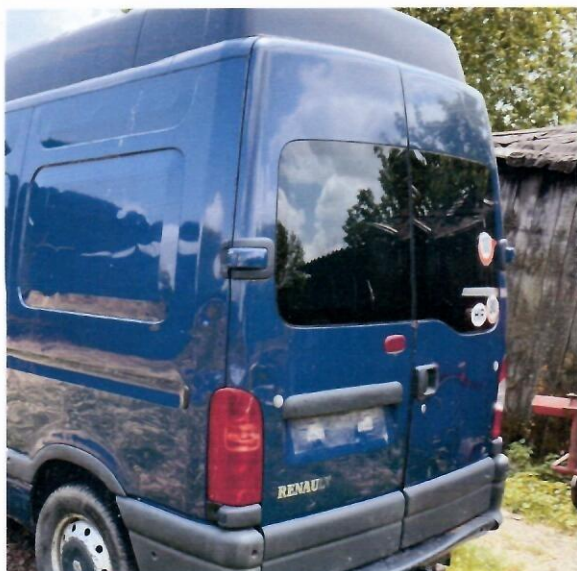
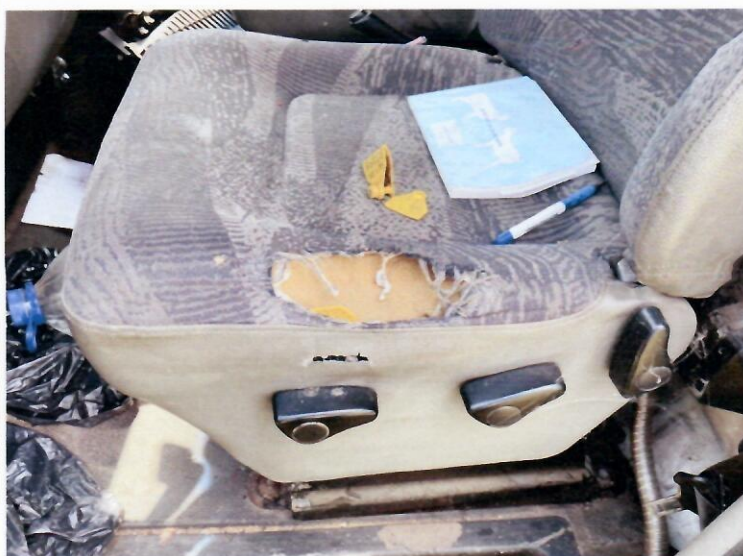
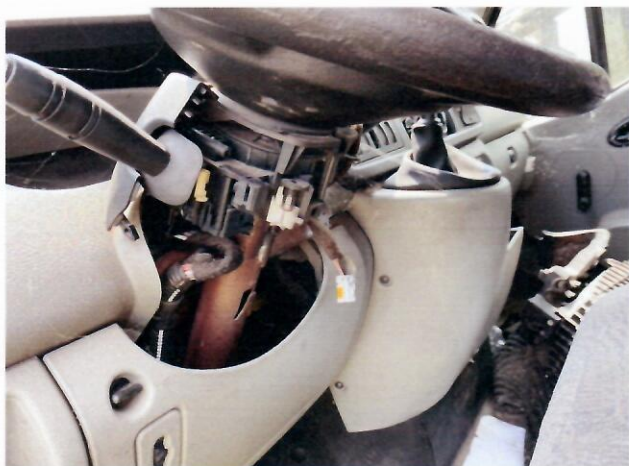
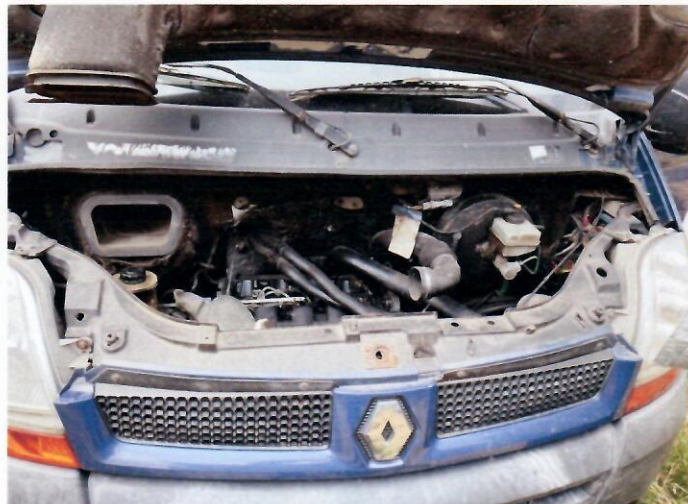
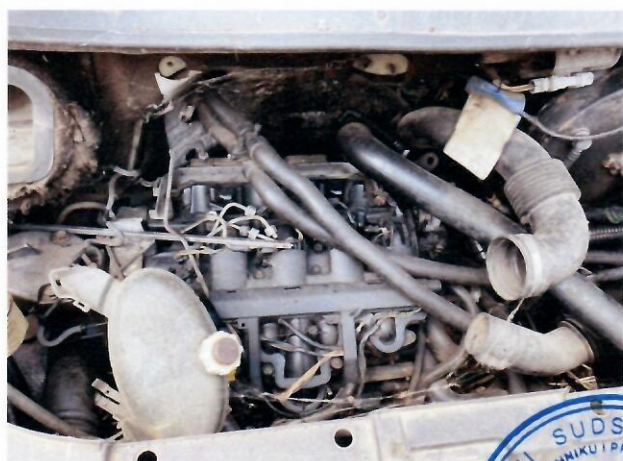
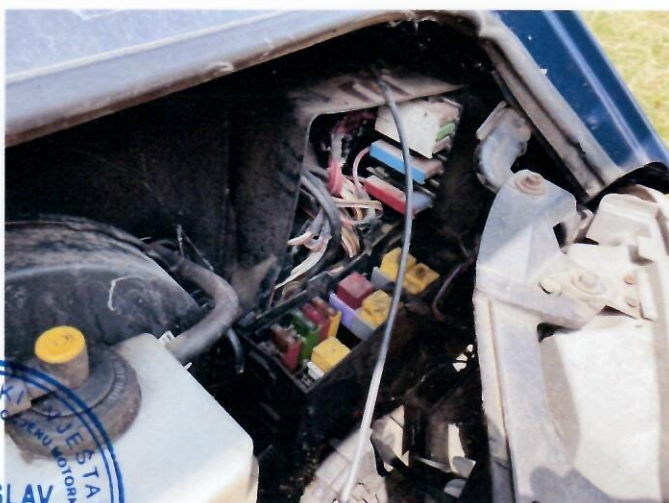
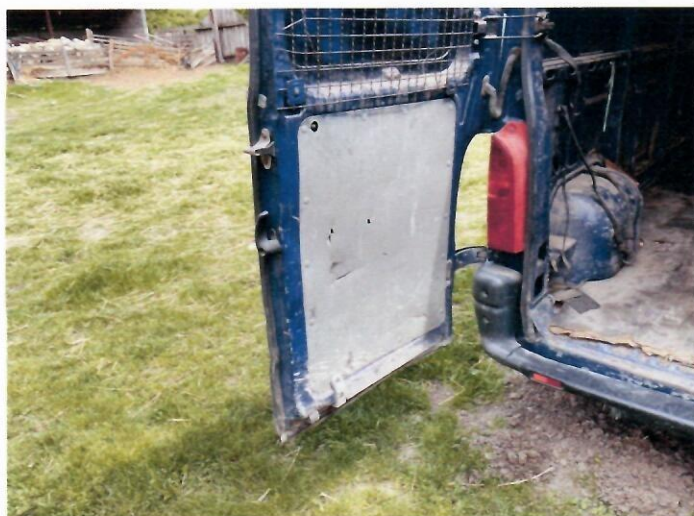
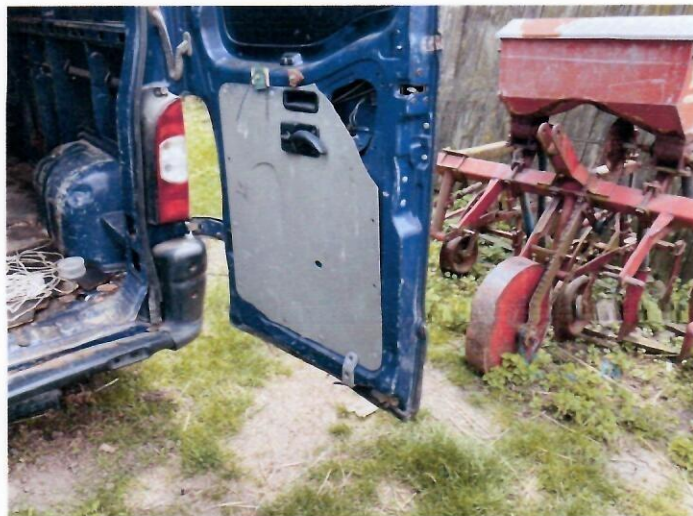
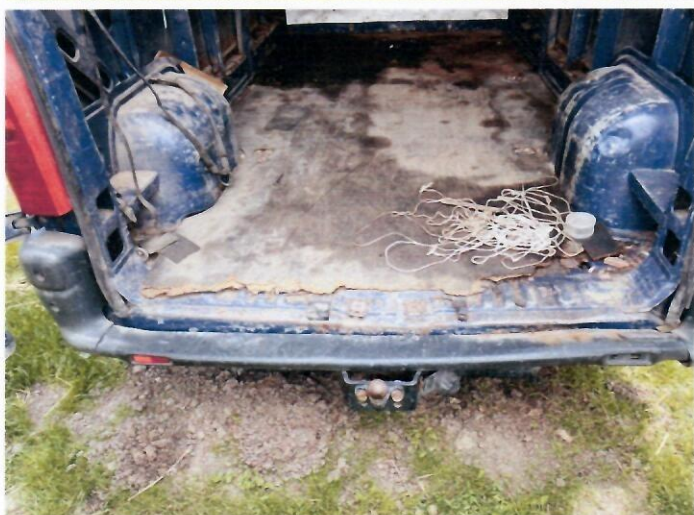
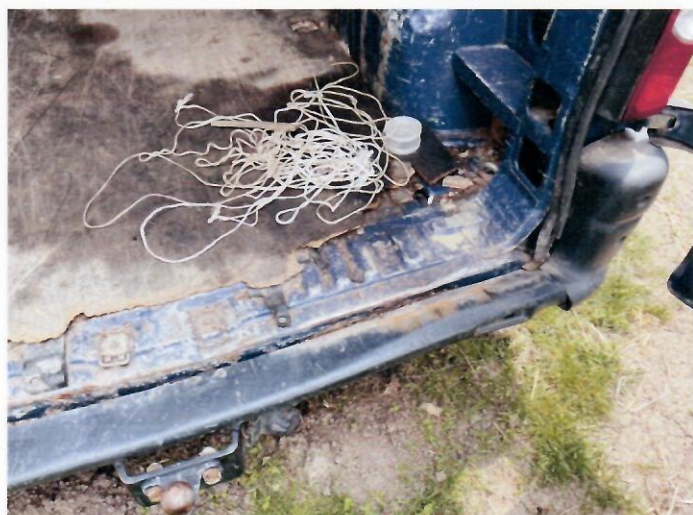
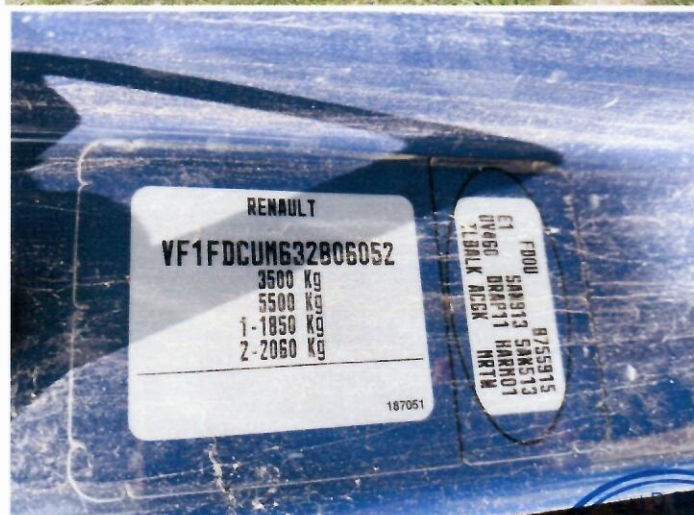
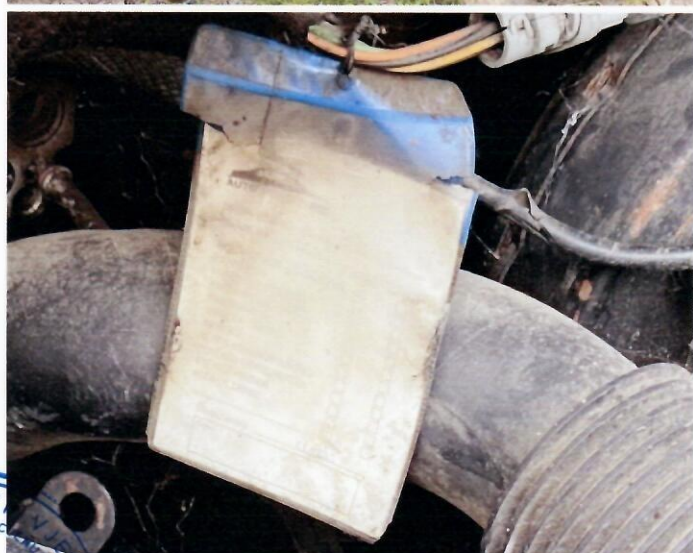
7. FOTOELABORAT

Vozilo izvana : Loše
Vozilo je loše održavano
Ima puno tragova korištenja

Vozilo iznutra : Loše
Vozilo je neredovito održavano i uprljano
Ima vidljivih oštećenja

Motorni prostor : Loše
Fale dijelovi sa motora
Vozilo ne može upaliti

1. Letvica bočne stijene desne prednje – odlomljena
2. Bočna stijena desna prednja – teško deformirana velika površina
3. Vodicica kliznih vrata na bočnoj stjeni – savijena
4. Pvc poklopac vodilice kliznih vrata na bočnoj stjeni prednjoj desnoj – pukao
5. Obloga branika prednjeg – izgrebena
6. Vrata zadnja lijeva + oznake - trajno deformirana po rubu
7. Tapeta sjedala vozača – poderano
8. Pvc obloga ispod upravljača – nedostaje
9. Dijelovi motora (pvc cijevi , kućišta filtera , dizne , poklopci i ostalo , osigurači , akumulator ...)
10. Tapeta vrata stražnjih desnih i lijevih – popucale
11. Podnica tovarnog prostora – iskidana

1. Vrata prednja desna – bojanje
2. Vrata klizna desna – bojanje
3. Poklopac motora- bojanje
4. Prag lijevi – bojanje
5. Bočna stijena prednja lijeva – ravnanje i bojanje
6. Bočna stijena srednja lijeva – ravnanje i bojanje
7. Bočna stijena stražnja lijeva – ravnanje i bojanje
8. Stup stražnji lijevi – ravnanje i bojanje

Popravak navedenog vozila je ekonomski nerentabilan, vozilo u ovakvom stanju ima realnu vrijednost
ispravnog vozila umanjenu za 80% istog takvog neoštćenog vozila (vrijednost ostatka je 20%)
