JOZO ŠITUM, dipl. ing.

PROCJENA VRIJEDNOSTI VOZILA
osobni automobil Opel reg. oznake DA902DV

NALAZ I MIŠLJENJE

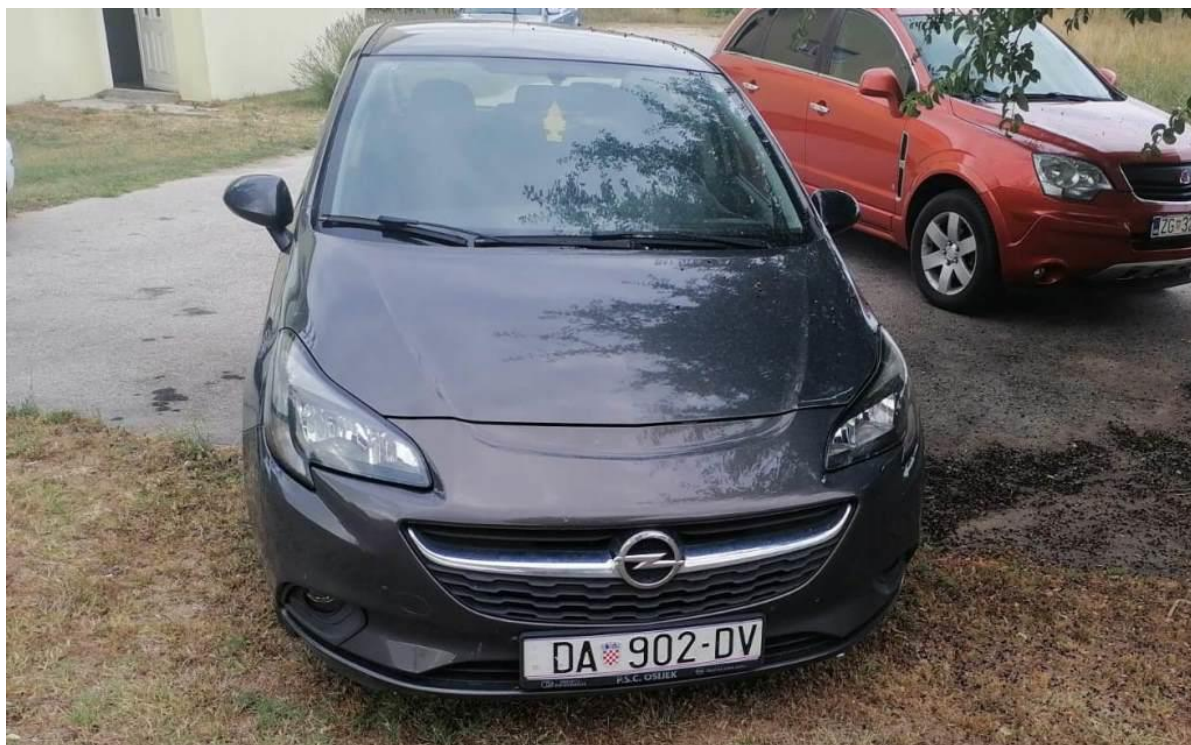
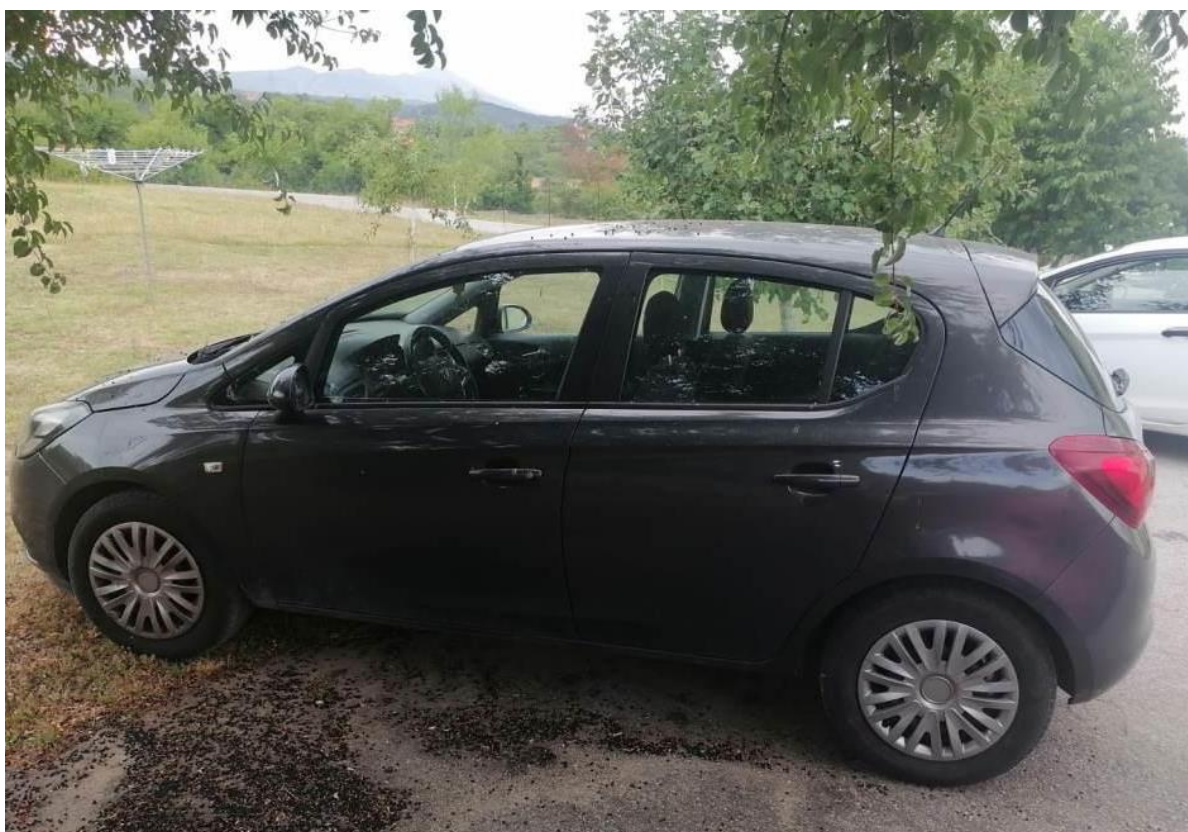
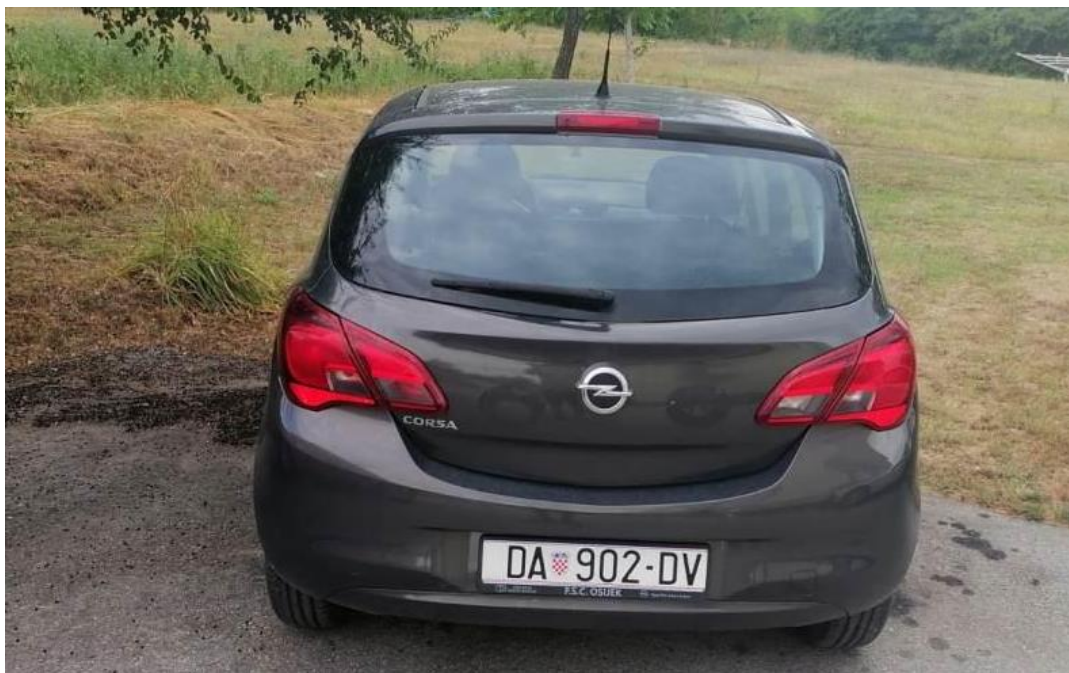
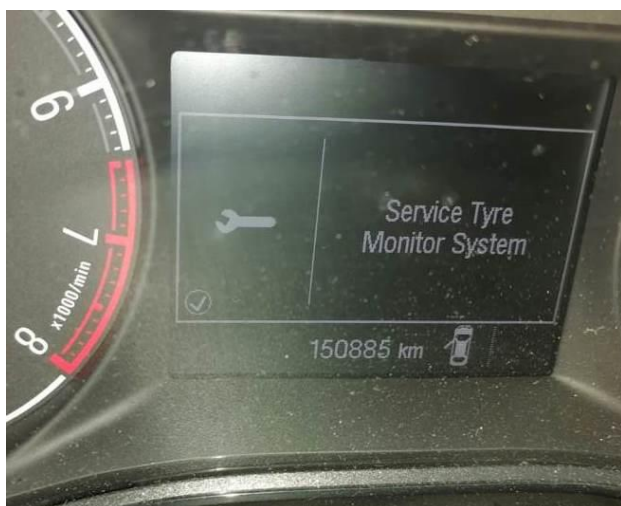
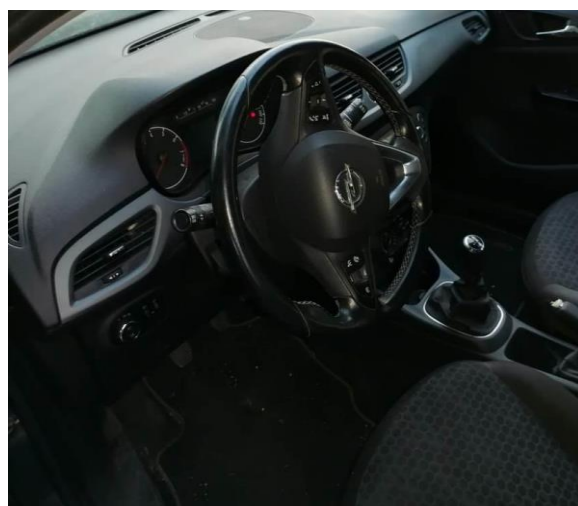
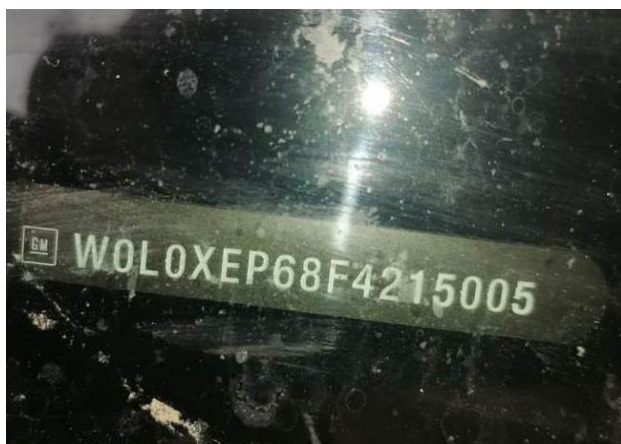
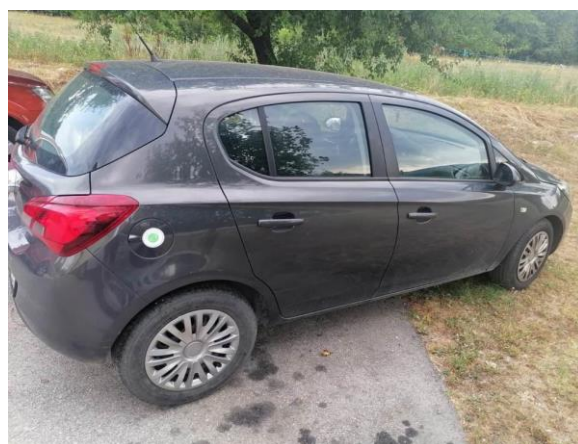
Slike 1. do 7.: Prikaz općeg stanja automobila

Izvršen je vizualni stručni pregled općeg tehničkog stanja vozila, dijelova motora, vanjskih dijelova nadgradnje automobila, upravljačkih sklopova na vozilu, električnih uređaja, podvozja i sustava za prijenos snage, gdje je utvrđeno lošije tehničko stanje i očuvanost automobila.

Vozilo je registrirano i tehnički ispravno. Na vozilu postoje manja mehanička oštećenja prednjih desnih vrata i poklopca motora na kojima je potrebno izvesti limarske i lakirerske radove.

Opisano tehničko stanje automobila je prikazano na sljedećim slikama, od 1. do 7.
